## **Gutachterliche Stellungnahme**

**zu einer Ahornblättrigen Platane (*Platanus x hispanica*  
Münchh.)**

**am Oberstufenzentrum 1 Barnim in Bernau - Waldfrieden**

**Gutachter: Dr. rer. silv. Gerald Schrödl  
Brodowin, April 2008**

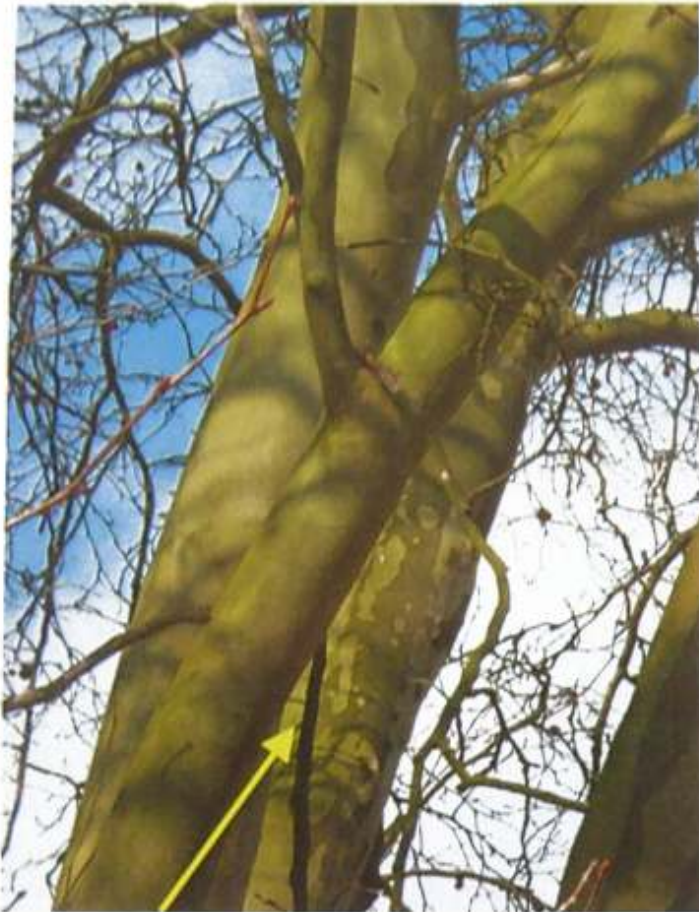
Der Baumzustand ist gut. Der Stamm ist nur 2,2m hoch, dann gehen Äste in alle Richtungen und bilden die Krone. An auffälligen Schäden ist Totholz in der gesamten Krone zu finden. Das sind überwachsene, ausgedunkelte Äste. Ihr Entstehen ist ein natürlicher Vorgang (siehe Foto 1).

Foto 1: Totast

Als erstes ist im Zuge einer Kronenpflege sämtliches Totholz aus der Krone zu entnehmen. Gleichzeitig damit soll der gebrochene Ast glatt geschnitten oder mit einem Bildhauerbeitel geglättet werden, ohne dabei den schon gewachsenen Kallus zu verletzen. Das hoch aufstehende Holz der verletzten Wurzel ist abzuschneiden und die frei liegenden Wurzeln sind leicht zu übererden, so dass sie nicht erneut mechanisch beschädigt werden.

Das Totholz aus der gesamten Krone ist zu entnehmen. Die Astbrüche sind glatt zu schneiden, bzw. mit einem Beitel glatt zu arbeiten, so daß die Überwallung möglich wird. Das hoch stehende Holz an der Wurzel ist glatt abzuschneiden und diese flach zu übererden, so daß durch Belaufen keine Schädigung mehr passieren kann.

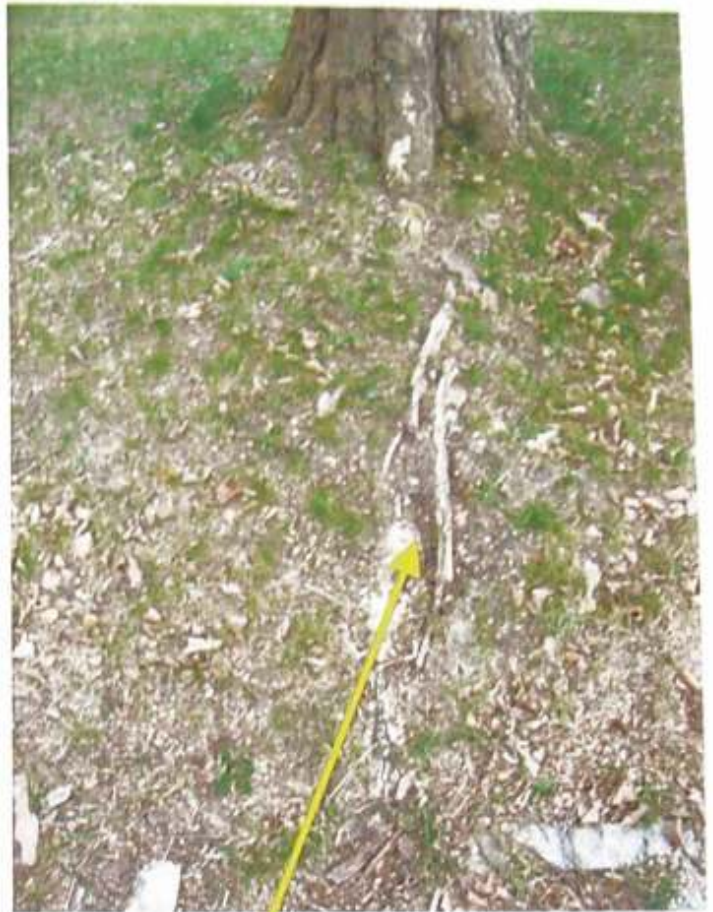
Weiterhin ist eine Anfahrtschaden und ein ausgebrochener Ast an einem tief sitzenden Ast zu bemerken (siehe Foto 2). Beim früheren Baugeschehen hat sicher ein Baufahrzeug diesen Schaden verursacht, ebenso wie die Verletzung an der flach verlaufenden Wurzel (siehe Foto 3).

Foto 2: Wurzelverletzung

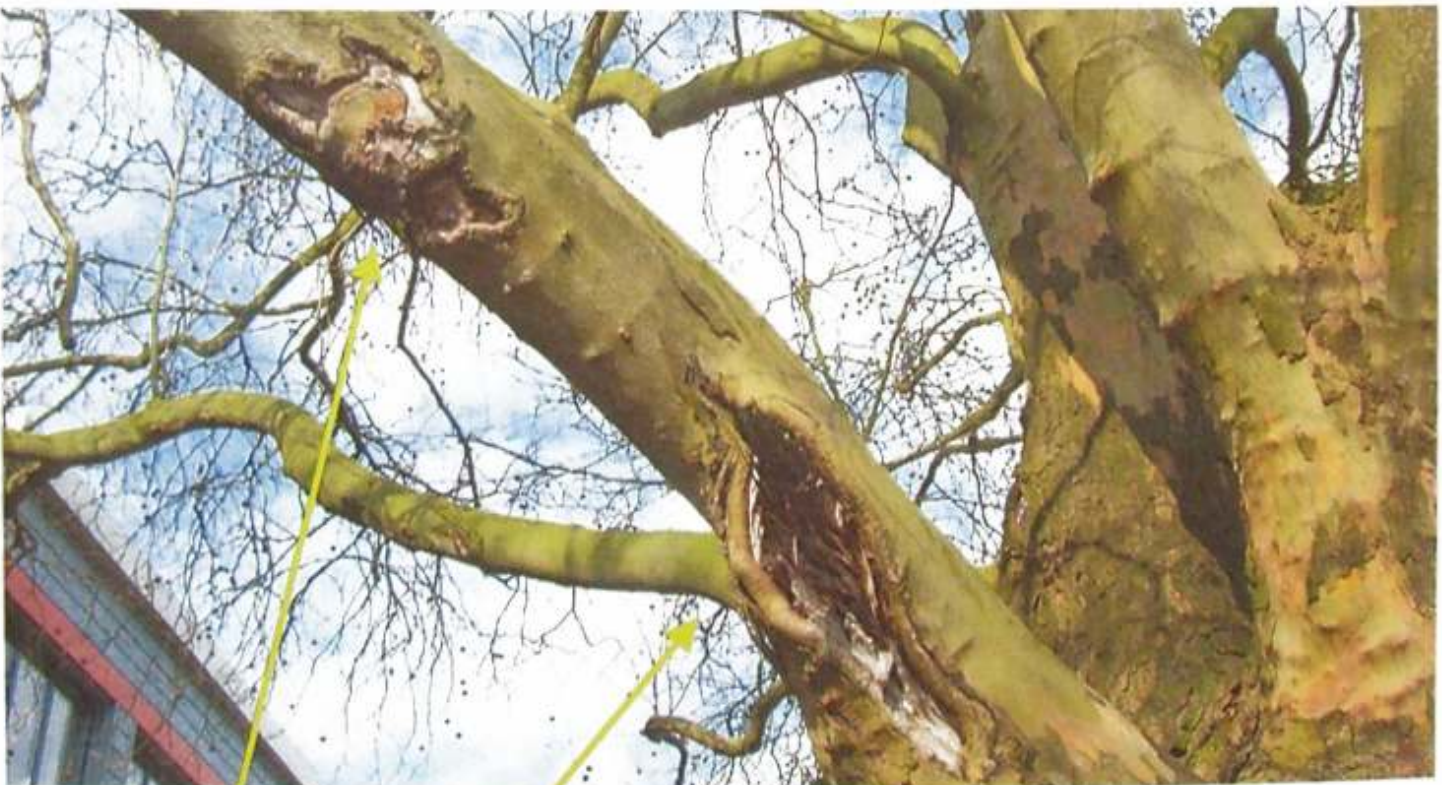
Foto 3: Anfahrtschaden und gebrochener Ast

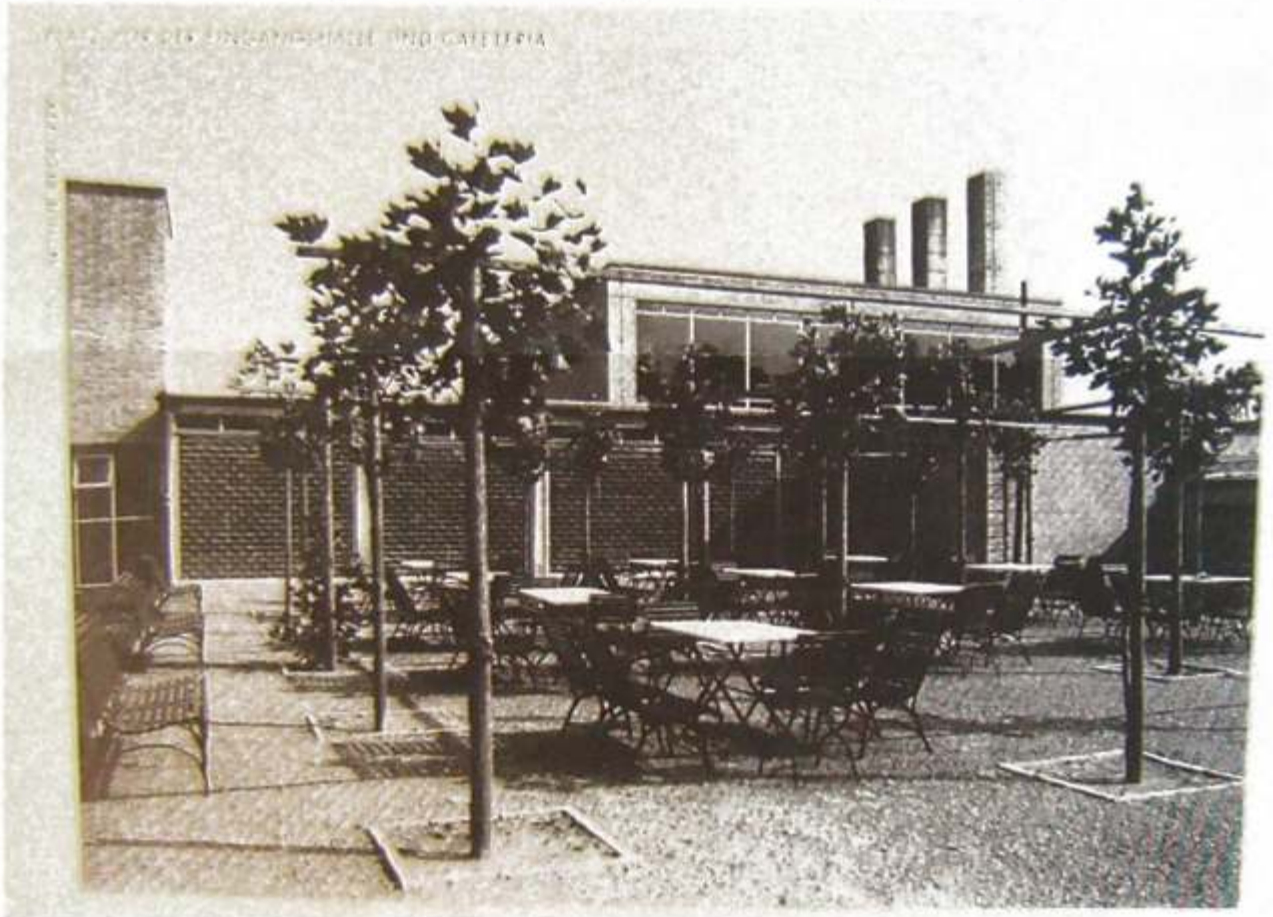
Zu sehen ist der mit Platanen bepflanzte Platz vor der ehemaligen Mensa. Es liegt nun der Verdacht nahe, dass der Patenbaum ein Restexemplar dieser Bepflanzung ist und damit auch einen hohen Denkmalwert hätte. Dem widerspricht, dass der heutige Baum auf einem kleinen Hügel steht, nicht mehr auf gleichem Höhenniveau wie die Platanen in den anderen Baumscheiben (vgl. Bild auf dem Deckblatt der gutachterlichen Stellungnahme). Dieses Foto zeigt auch, dass die heutige Platane etwas außerhalb der gleichmäßigen Baumscheibenanordnung steht.

Demnach handelt es sich doch um eine spätere Pflanzung .
